Diputación de Teruel Gabinete Geológico	INFORME SITUACIÓN ACTUAL Y PROPUESTAS DE ESTABILIZACIÓN EN LA MUELA DE MONROYO (TERUEL)		
	Plano nº 2 PLANTA ZONA DEPÓSITOS	Escala: 1/1000	Delineante: A. SÁNCHEZ
	Fecha: 01 /06 13	Autor: J. MELÉNDEZ

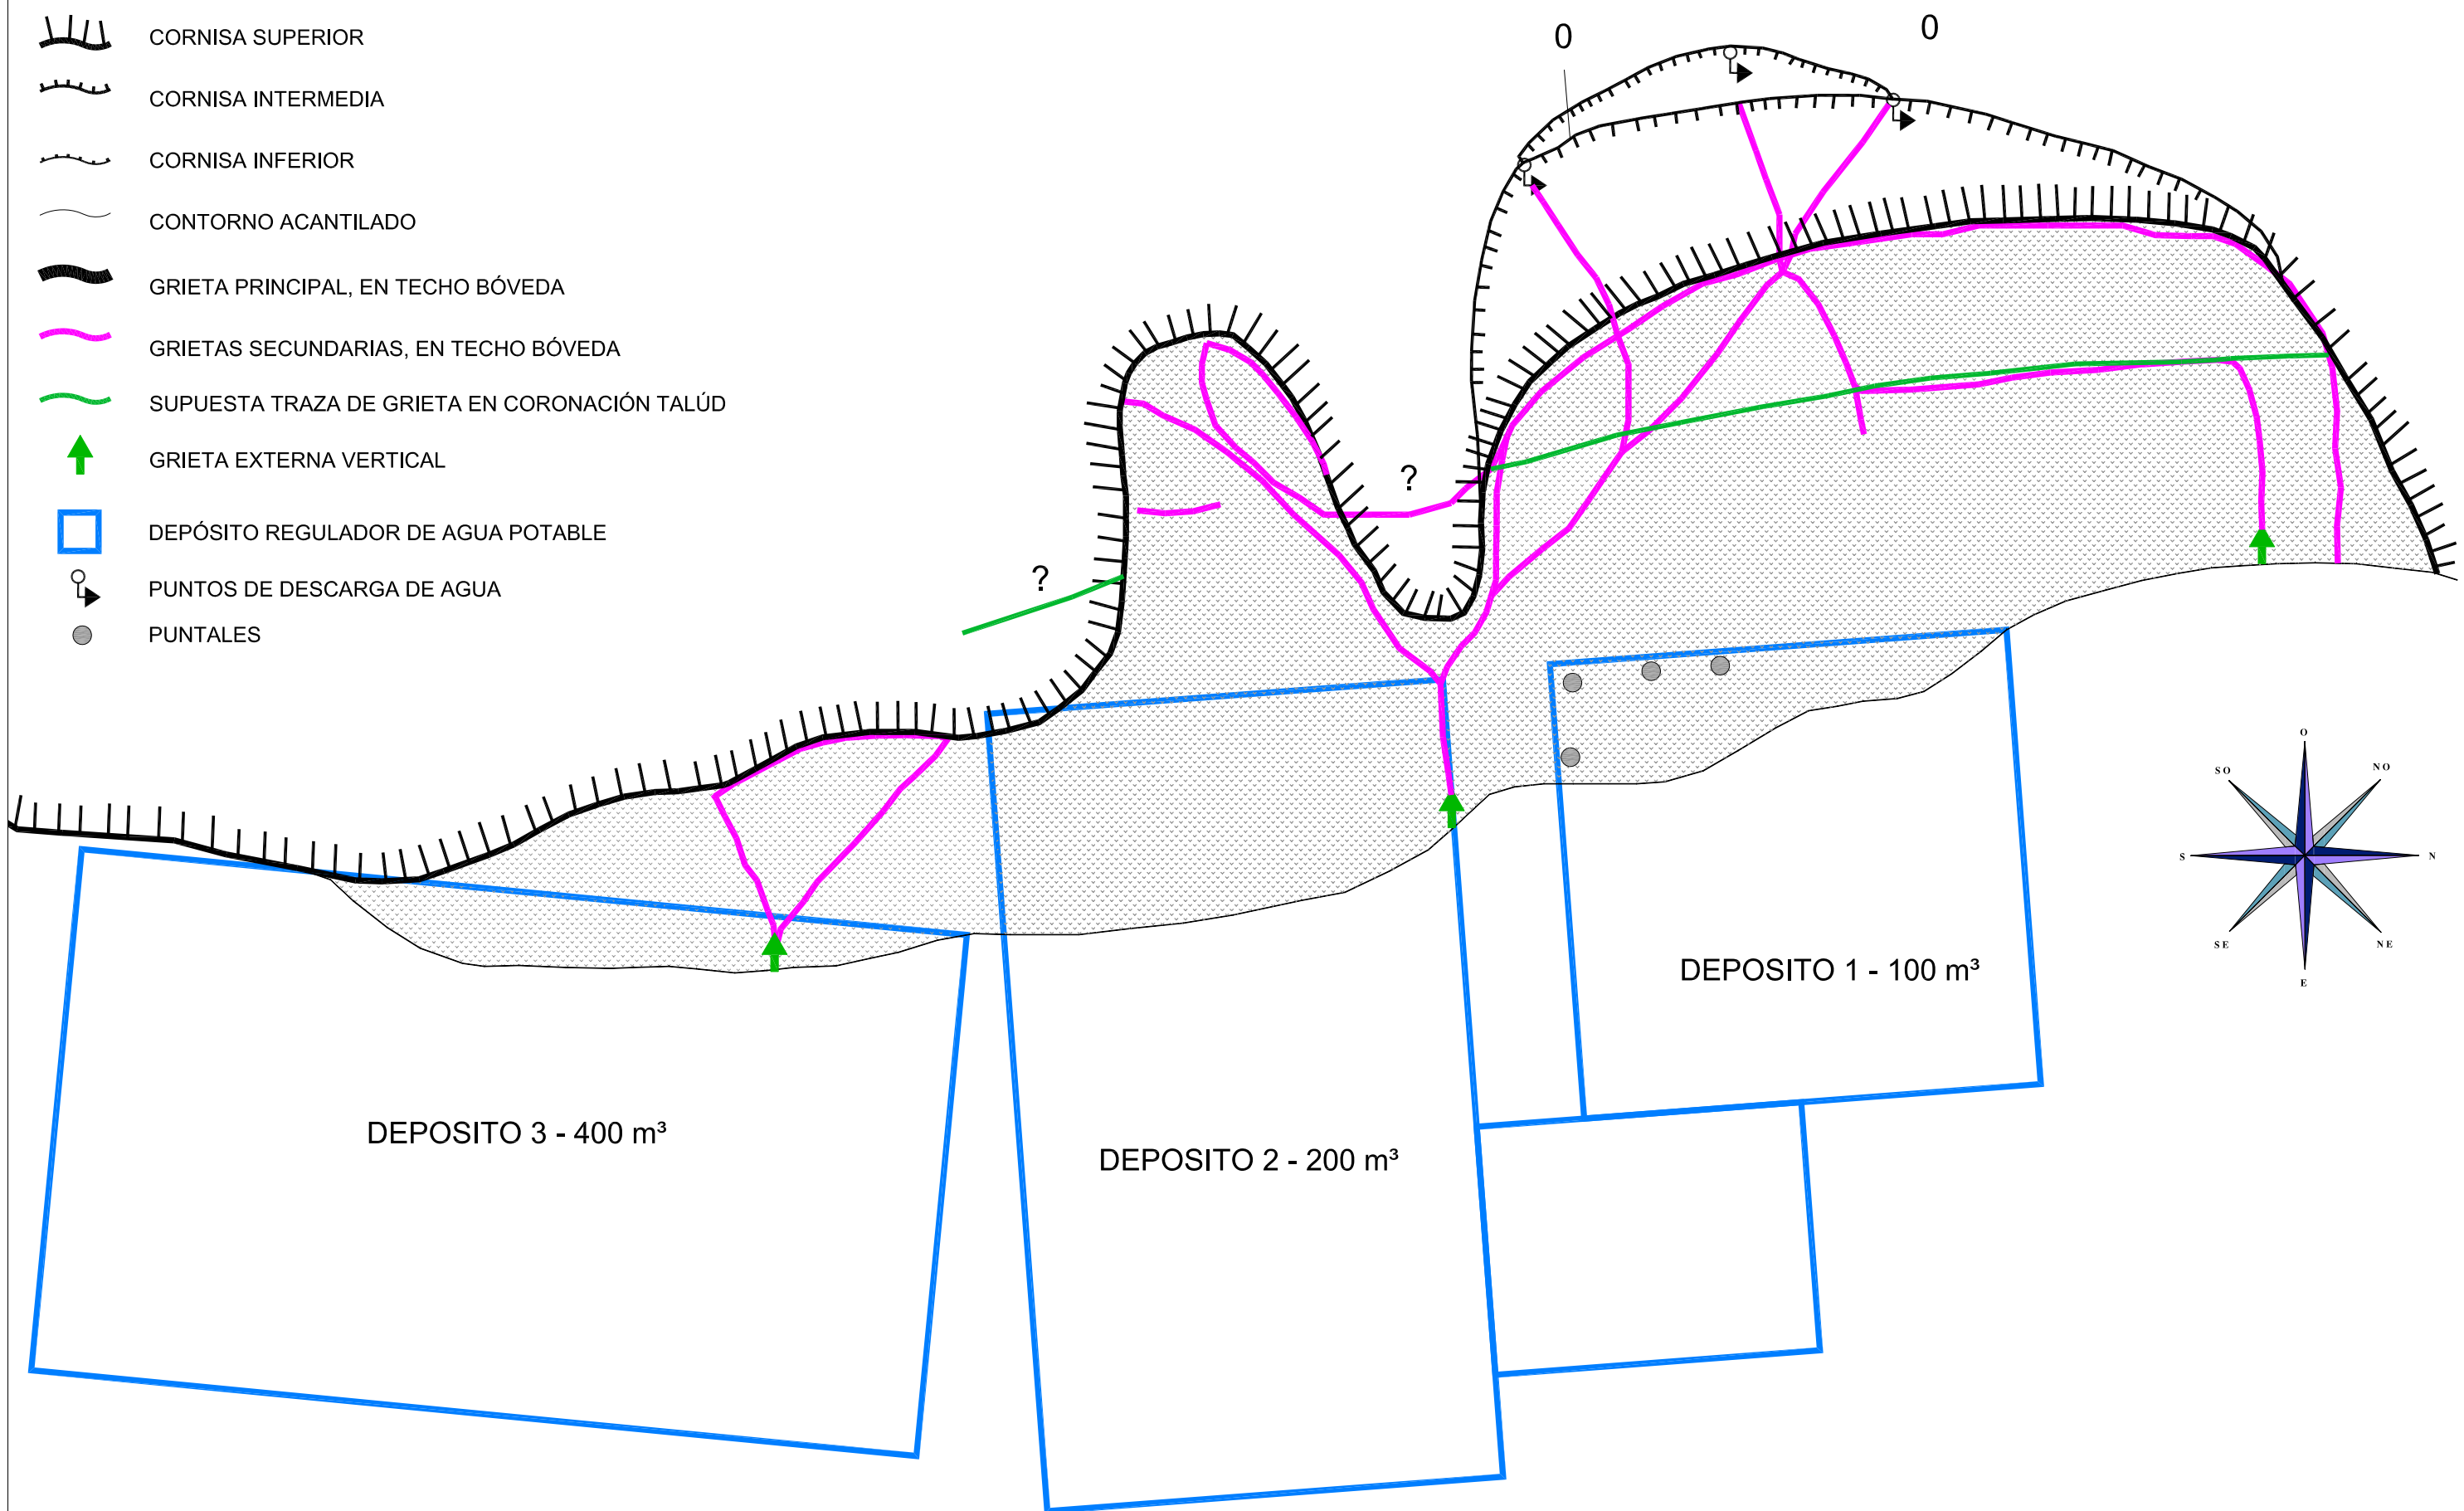
GRIETA PRINCIPAL, EN TECHO BÓVEDA
-

GRIETAS SECUNDARIAS, EN TECHO BÓVEDA
-

SUPUESTA TRAZA DE GRIETA EN CORONACIÓN TALÚD
-

GRIETA EXTERNA VERTICAL
-
