Diputación de Teruel Gabinete Geológico	INFORME SITUACIÓN ACTUAL Y PROPUESTAS DE ESTABILIZACIÓN EN LA MUELA DE MONROYO (TERUEL)		
	Plano nº 3 PERFIL E - O	Escala: 1/1000	Delineante: A. SÁNCHEZ
	Fecha: 01 /06 13	Autor: J. MELÉNDEZ

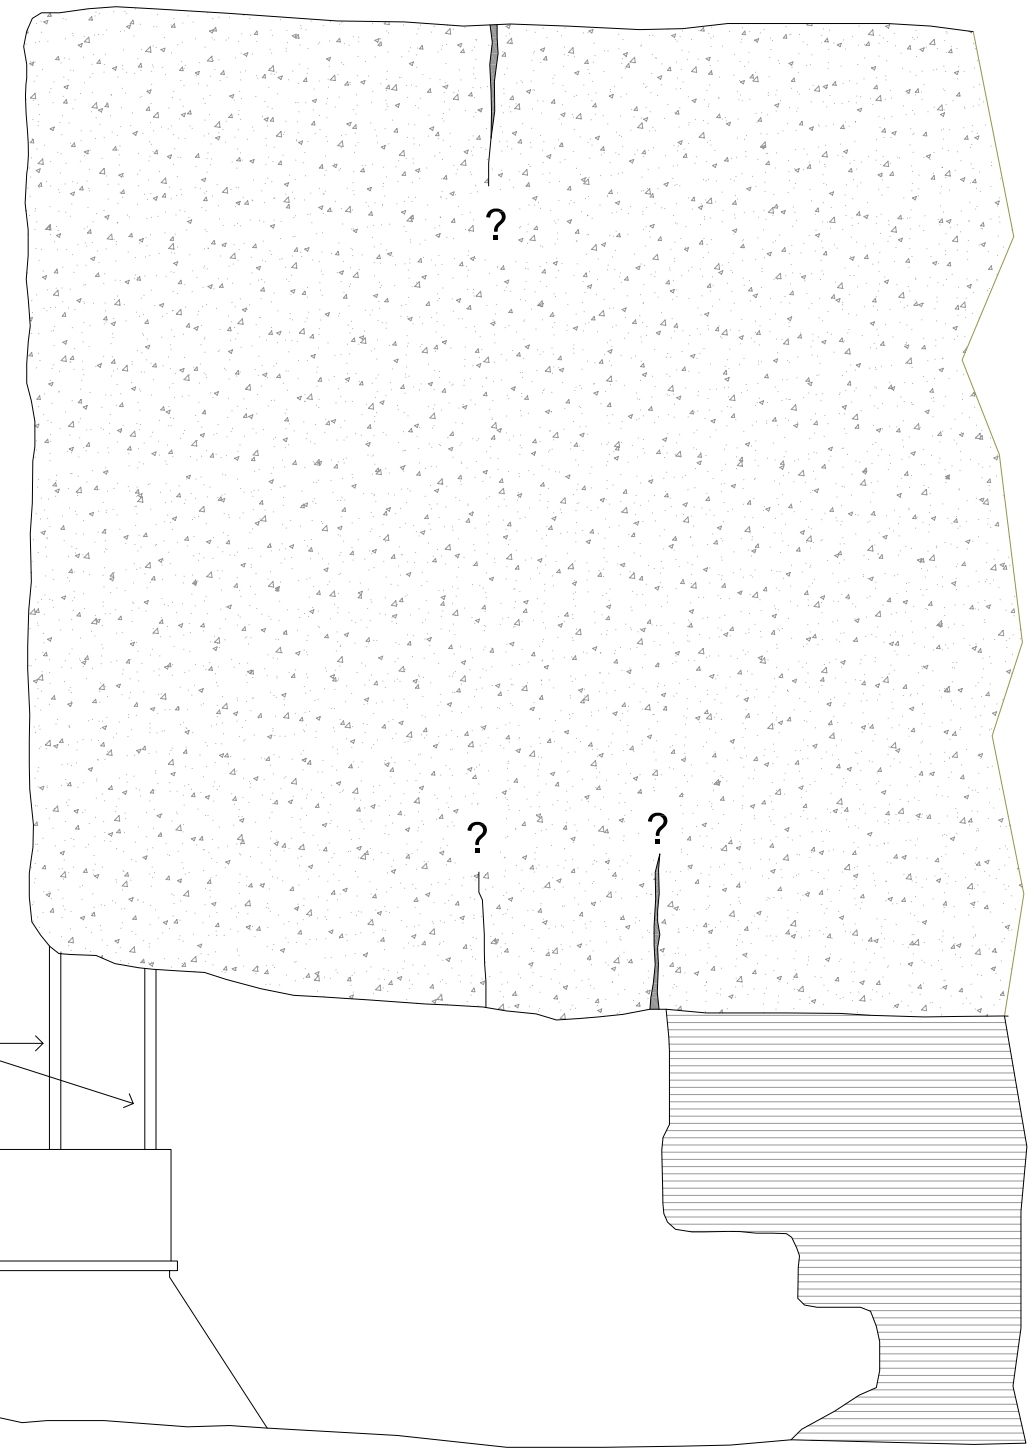
CONGLOMERADO
-

ARENISCA

PUNTALES

DEPOSITO 1
